Prüfung einer Flanschverbindung (Multi-Fix) für flache oder geneigte Dächer auf Wasserdichtigkeit durch SKZ - Testing GmbH, Würzburg

Auftraggeber: Geoplan Folien GmbH | Industriestr. 7 | 26188 Edewecht

Ausführendes Institut: SKZ - Testing GmbH | Friedrich-Bergius-Ring 22 | 97076 Würzburg

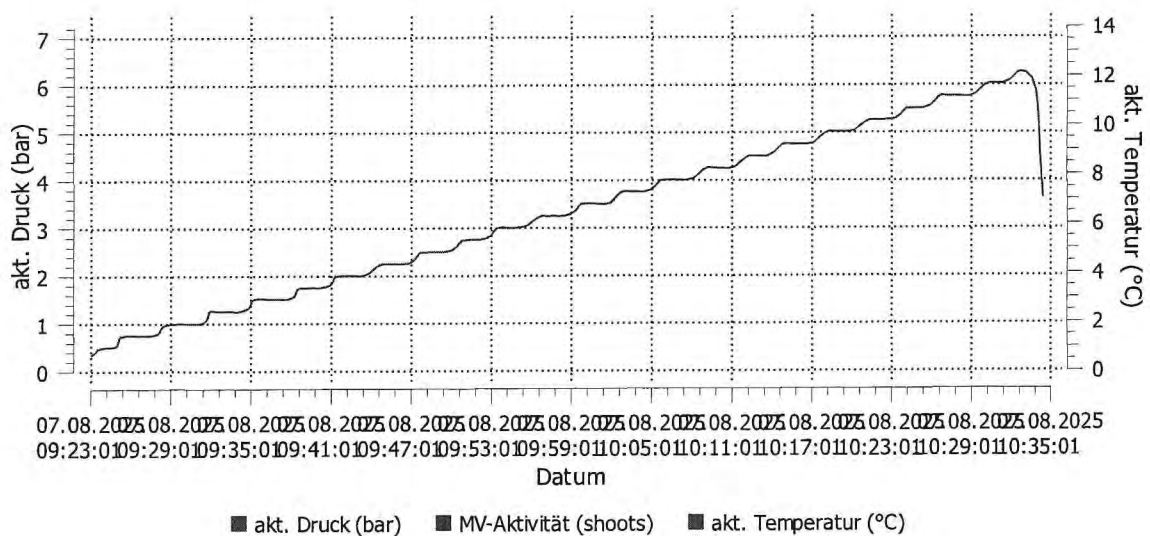
Prüfungs-Id 2025080031/011

Start-Datum 07.08.2025 09:23
Prüfer Kroyer R.
Ergebnis-Info Abbruch bei 6,25 bar
Prüfeinrichtung undicht
keine Undichtheit an Folie bzw.Verschraubung

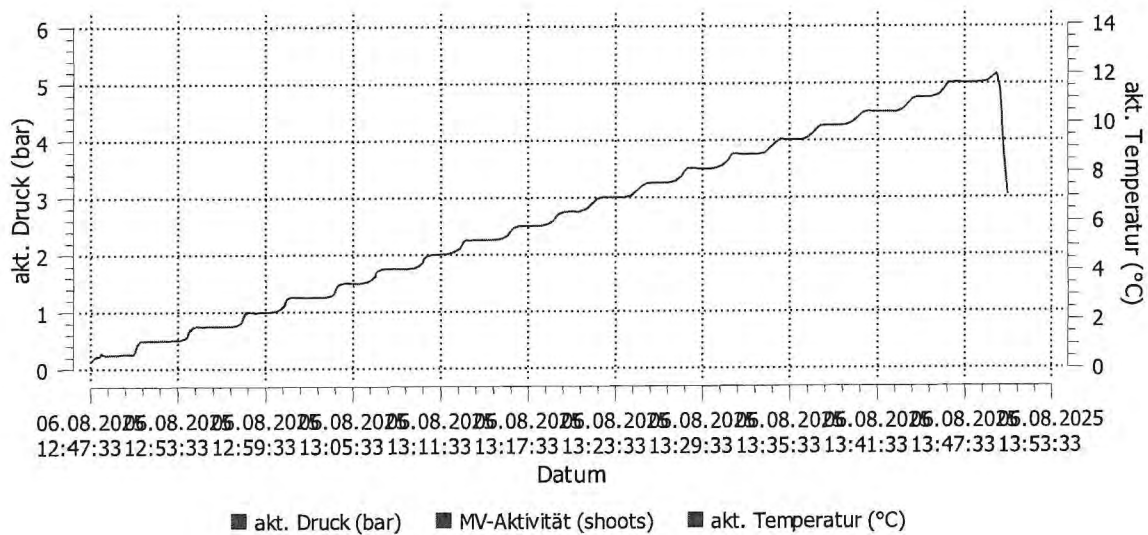
Prüfungs-Id 2025080031/005

Start-Datum 06.08.2025 12:47
Prüfer Kroyer R.
Ergebnis-Info Abbruch bei 5,25 bar
Prüfeinrichtung undicht
keine Undichtheit an Folie bzw.Verschraubung

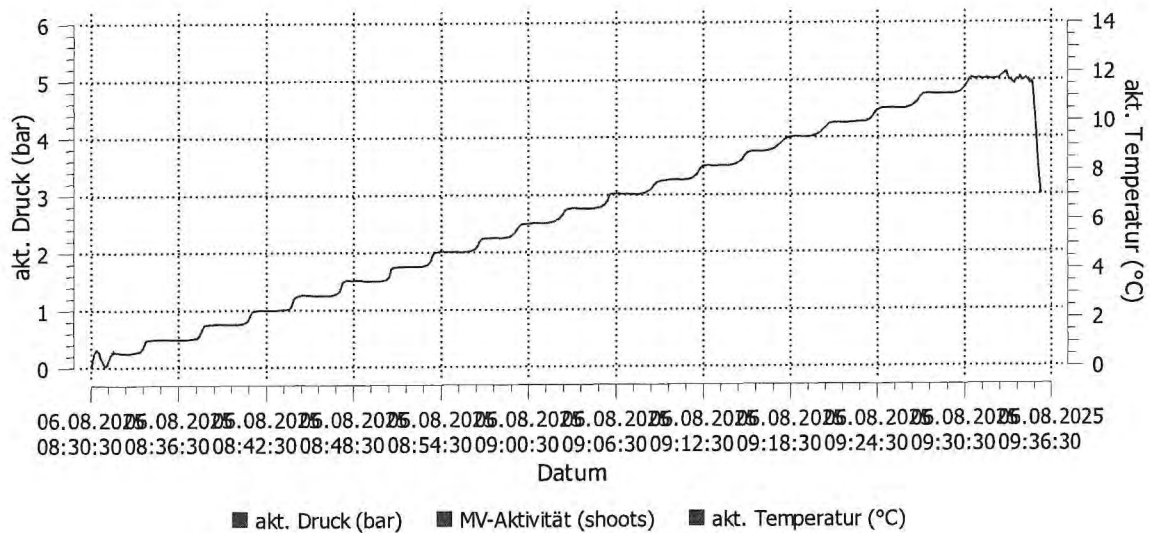
Prüfungs-Id 2025080031/001

Start-Datum 06.08.2025 08:30
Prüfer Kroyer R.
Ergebnis-Info Abbruch bei 5,0 bar
Prüfeinrichtung undicht
keine Undichtheit an Folie bzw.Verschraubung

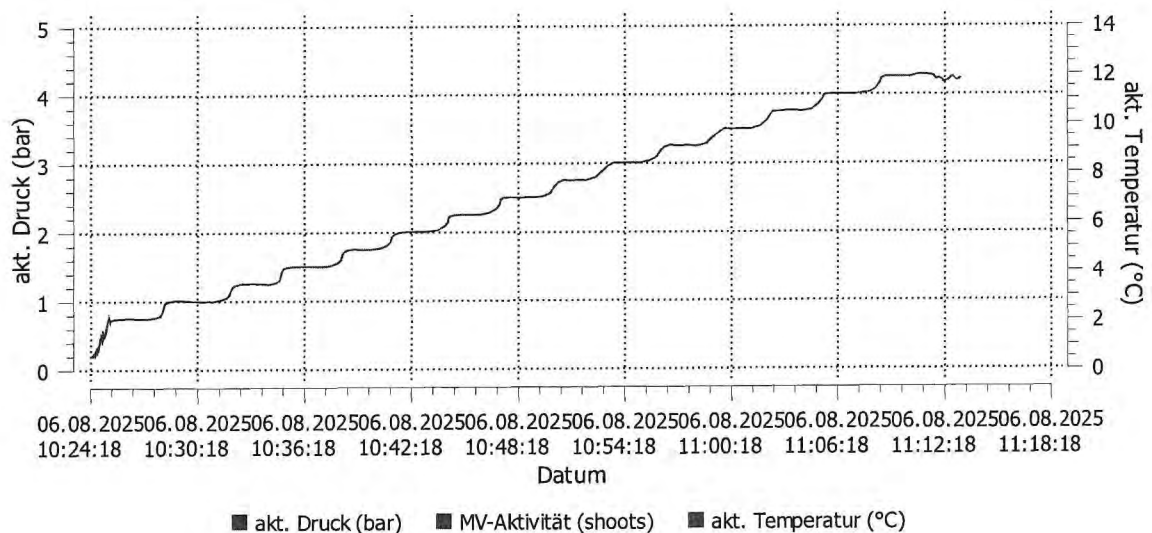
Prüfungs-Id 2025080031/003

Kroyer R.
Abbruch bei 4,25 bar
Prüfeinrichtung undicht
keine Undichtheit an Folie bzw.Verschraubung

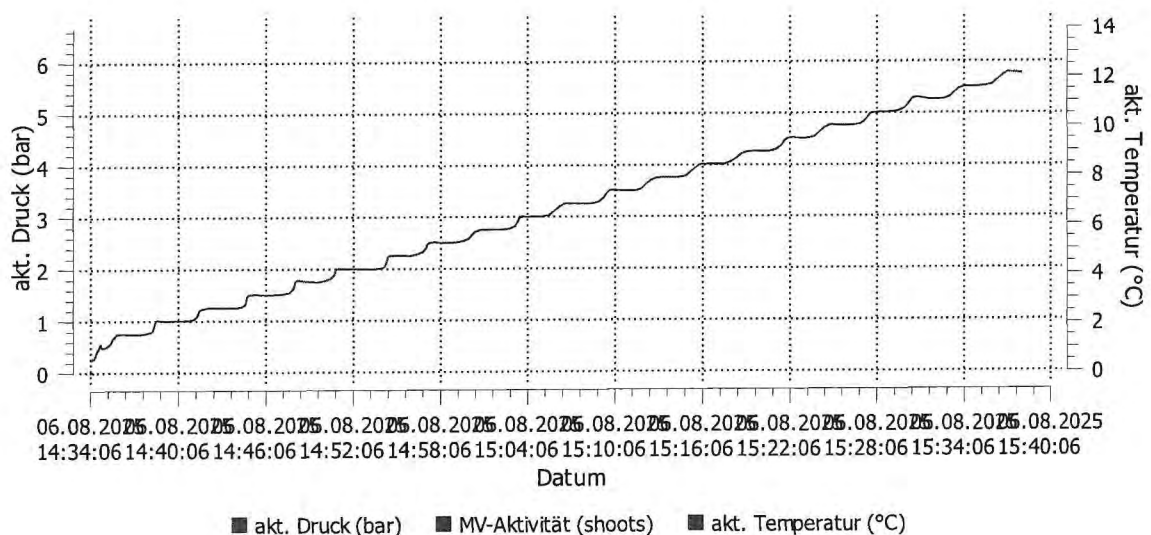
Prüfungs-Id 2025080031/007

Ergebnis-Info Abbruch bei 5,75 bar
Prüfeinrichtung undicht
keine Undichtheit an Folie bzw.Verschraubung
