# Das Kunststoff-Zentrum

Prüfbericht Nr.:

216236/21

Bestimmung des Widerstands gegen Wurzeln nach

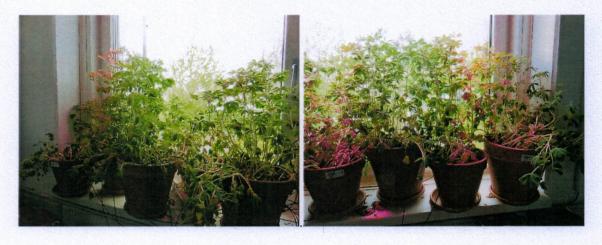
Bild 3: gesundes Wachstum der Lupinen

Die Lupinen sind im Schnitt ca. 30 cm hochgewachsen. Die Wurzeln der Lupinen in den Töpfen mit den Proben sind gut entwickelt und auf die Bahnen aufgewachsen. Es konnte kein Eindringen in die Nähte beobachtet werden. Es sind keine Eindrücke oder Einwachsungen festzustellen. Die Lupinen in dem Topf mit der Referenz sind an vielen Stellen der Bitumenplatte durchgewachsen. Dies ist ein Zeichen für die Vitalität der Lupinen (siehe auch Bild 3 und Bild 4).

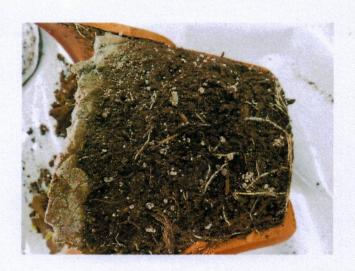
Bild 4: Durchwurzelung der Erde
